Helstu niðurstöður loftgæðamælinga við gatnamót Miklubrautar og Stakkahlíðar

**Anna Rósa Böðvarsdóttir
Heilbrigðisfulltrúi
Heilbrigðiseftirlit Reykjavíkurborgar /
Umhverfis- og samgöngusvið Reykjavíkurborgar**

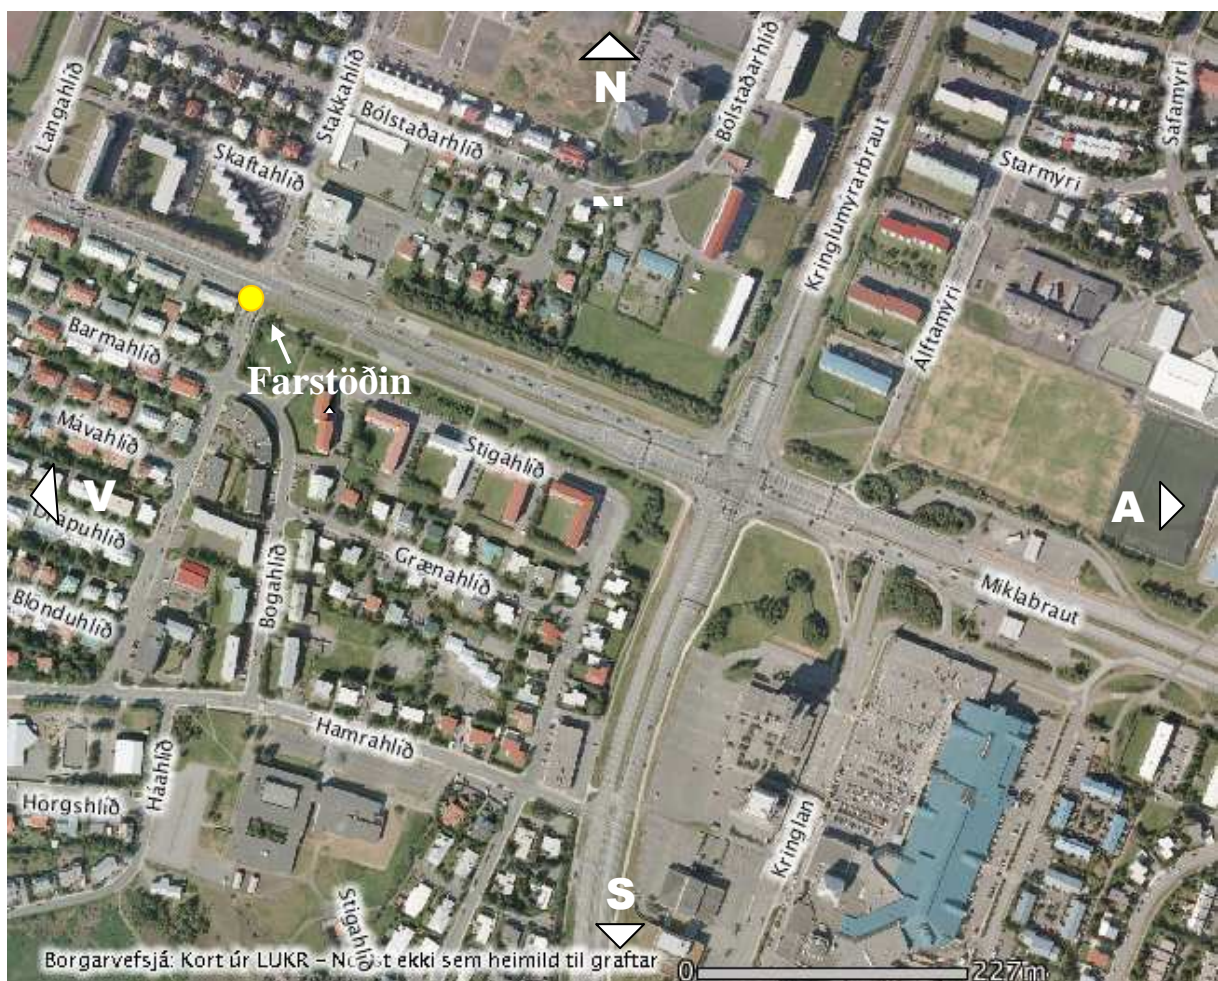
Mynd 1. Staðsetning farstöðvar Umhverfis- og samgöngusviðs (gulur blettur) við gatnamót Miklubrautar og Stakkahlíðar. Á myndinni má einnig sjá áttir.

Á tímabilinu 7. desember 2007 – 16. janúar 2008 voru gerðar mælingar á köfnunarefnisdíoxíð (NO₂) og svifryki PM₁₀ við Miklubraut þar sem Stakkahlíð tengist (sjá mynd 1). Farstöð sem Umhverfis- og samgöngusvið Reykjavíkurborgar rekur og er notuð til mælinga á áhugaverðum stöðum var komið fyrir við Miklubraut (sjá mynd 2). Auk farstöðvarinnar rekur Umhverfis- og samgöngusvið Reykjavíkurborgar tvær fastar mælistöðvar við Grensásveg og í Fjölskyldu- og húsdýragarðinum¹. Föstu mælistöðinni við Grensásveg, sem staðsett er stutt frá gatnamótunum við Miklubraut, er ætlað að vakta hæsta styrk mengandi efna sem líklegt er að finnast í Reykjavík og þar sem almenningur er líklegur til að verða fyrir mengun beint eða óbeint. Með hinni mælistöðinni sem staðsett er í Fjölskyldu- og húsdýragarðinum er ætlað að afla gagna um svæði sem eru dæmigerð fyrir loftgæði sem almenningur nýtur.

Til að fá vísbendingar um hvaðan mengun var að berast við Miklubrautina þegar styrkur fór yfir sólarhringsheilsuverndarmörkin, 50 µg/m³, voru notuð gögn frá mælistöðinni við Grensásveginn og frá veðurathugunarstöð Veðurstofunnar við Bústaðarveg. Þrjú daga af þeim fjórum þar sem styrkur svifryks (PM10) fór yfir sólarhringsheilsuverndarmörkin og umferð var uppsprettan, voru austlægar áttir ríkjandi (sjá Viðauka II, töflu A og Viðauka III, dagana 07.01 – 11.01). Veðuraðstæður voru hagstæðar, hægur vindur, yfirleitt minni en 2,5 m/s og engin úrkoma (Sjá Viðauka II, töflur A og B). Í viðauka III má sjá tíðni vindátta þessa þrjú daga þegar vindáttir voru austlægar. Þegar meðaltal á klukkustund mældist herra en 50 µg/m³ var tíðni vindátta algengust á bilinu 90° – 120° (sjá viðauka III, dagana 07.01 – 11.01). Þetta er vísbending um að mengun gæti hafa borist lengra að eins og frá gatnamótum Kringlumýra- og Miklubrautar og því hafi sammögnunaráhrifa gætt við mengun frá umferð á Miklubrautinni (sjá áttir á mynd 1).

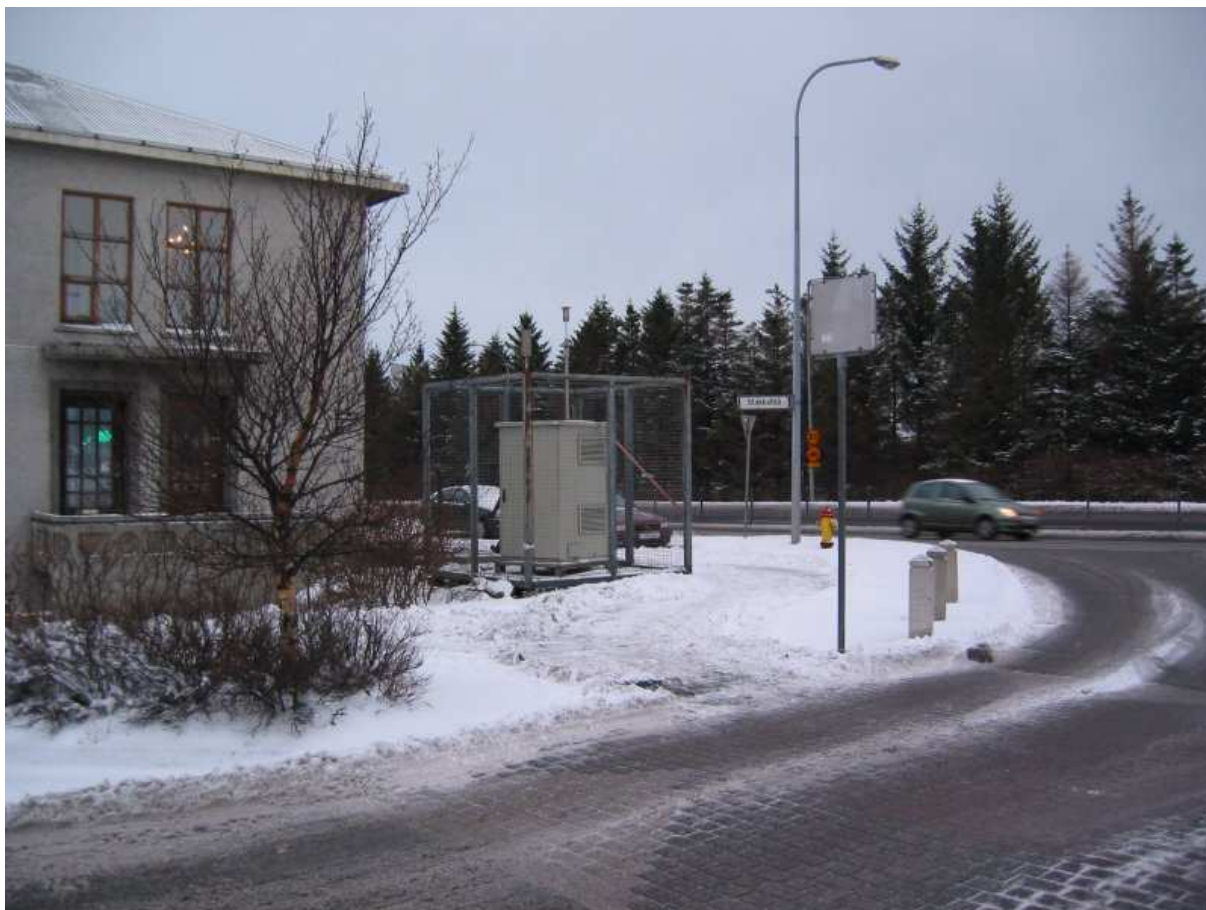
Mynd 2. Farstöðin staðsett við Miklubraut.

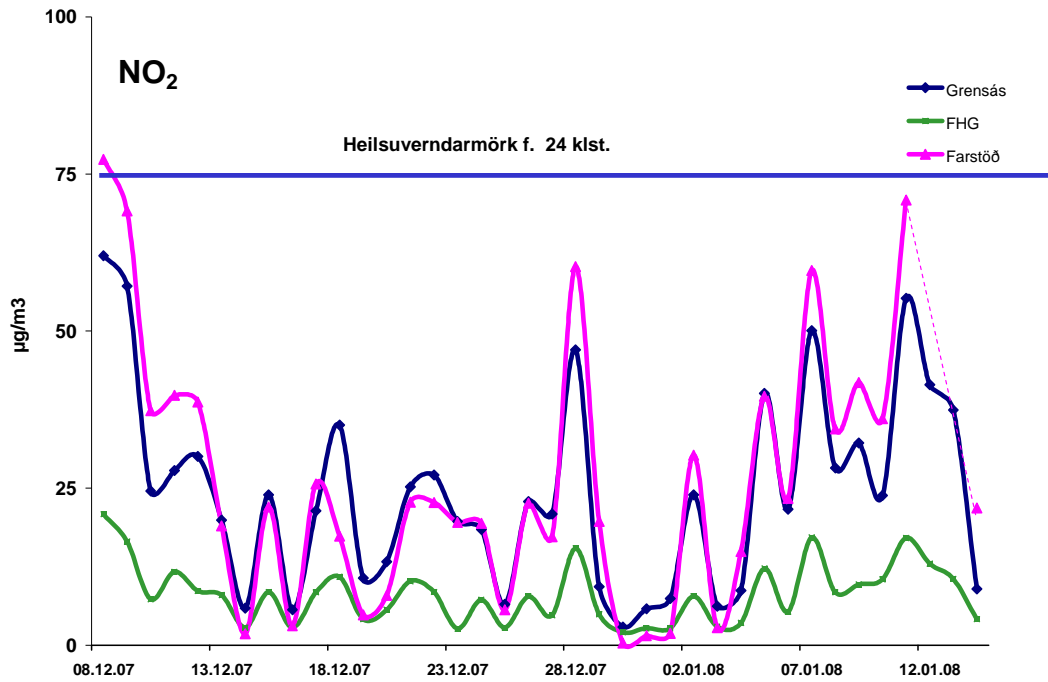
Mynd 3. Sólarhringsmeðaltöl köfnunarefnisdíoxíðs (NO₂) við Grensásveg (blá lína), í Fjölskyldu- og húsdýragarðinum (FHG - græn lína) og við Miklubraut (farstöð - bleik lína).

Köfnunarefnisdíoxíð (NO₂) fór einu sinni yfir sólarhringsheilsuverndarmörkin, sem eru 75 µg/m³, þann áttunda janúar við Miklubrautina en aldrei við Grensásveginn eða í Fjölskyldu- og húsdýragarðinum. Þau skipti sem köfnunarefnisdíoxíð (NO₂) fór yfir klukkustundarmörkin voru alltaf austlægar og suðlægar áttir ríkjandi, frá bilinu 90° – 240° gráður (sjá Viðauka II, tafla 4) . Þennan eina dag og þessa átta klukkutíma voru ríkjandi hægar austlægar og suðlægar áttir og engin úrkoma mældist. Eins og áður hefur verið getið getur þetta verið vísbending um að mengun geti verið að berast frá nálægðum umferðargötum og magnast upp við mengun frá Miklubrautinni.

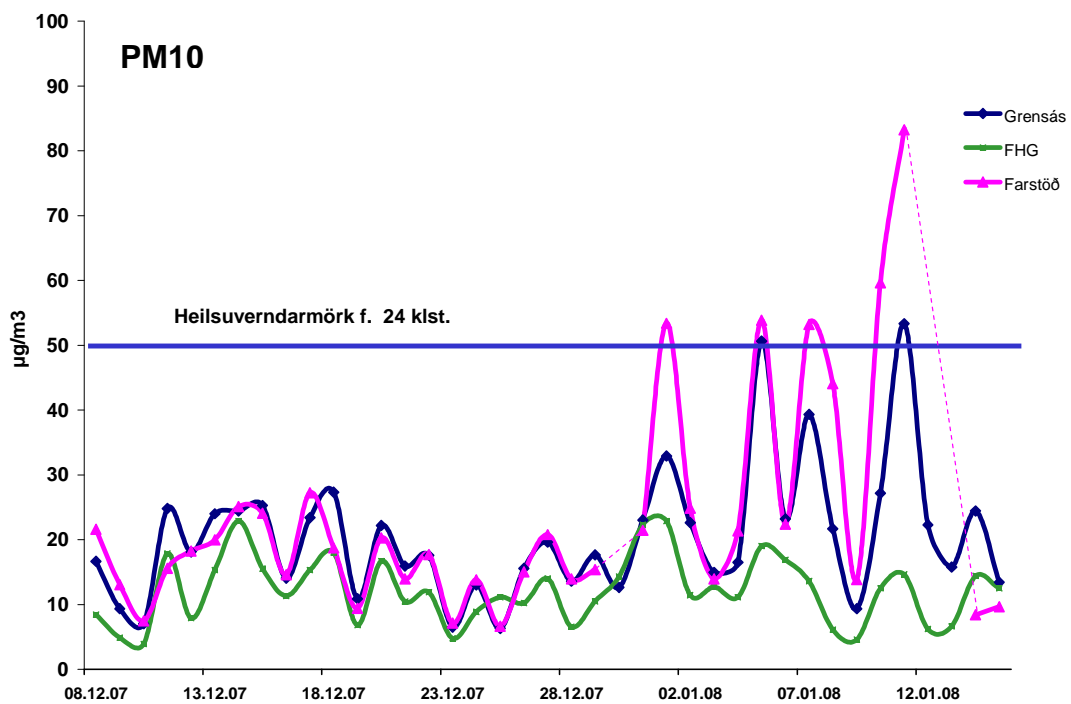
Mynd 4. Sólarhringsmeðaltöl svifryks (PM10) við Grensásveg (blá lína), í Fjölskyldu- og húsdýragarðinum (FHG – græn lína) og við Miklubraut (farstöð – bleik lína).

Styrkur svifryks (PM_{10}) fór fimm sinnum yfir sólarhringsheilsuverndarmörkin við Miklubraut sem eru $50 \mu\text{g}/\text{m}^3$. Á sama tíma fór styrkur svifryks (PM_{10}) við Grensásveg tvisvar sinnum yfir heilsuverndarmörkin (sjá mynd B). Styrkur svifryks (PM_{10}) í Fjölskyldu- og húsdýragarðinum fór aldrei yfir sólarhringsheilsuverndarmörkin. Sólarhringsgildi köfnunarefnisdíoxíð (NO_2) fór einu sinni yfir sólarhringsheilsuverndarmörkin við Miklubraut, en þau eru $75 \mu\text{g}/\text{m}^3$, en aldrei yfir sólarhringsheilsuverndarmörkin við Grensásveg á þessu tímabili (sjá mynd C). Styrkur NO_2 fór átta sinnum yfir klukkutímaheilsuverndarmörkin sem eru $110 \mu\text{g}/\text{m}^3$ við Miklubraut en einu sinni yfir mörkin við Grensásveg. Styrkur NO_2 í Fjölskyldu- og húsdýragarðinum mældist yfirleitt langt undir þeim styrk sem mældist við Miklubraut og við Grensásveg, enda lengra í umferðargötur þar.

Af fimm skiptum sem styrkur svifryks (PM_{10}) fór yfir sólarhringsheilsuverndarmörkin við Miklubraut má rekja fjögur skipti (daga) til mengunar frá umferð (sjá Viðauka II, töflu A) og eitt skipti vegna mengunar frá flugeldum á nýársnótt. Bæði skiptin sem farið

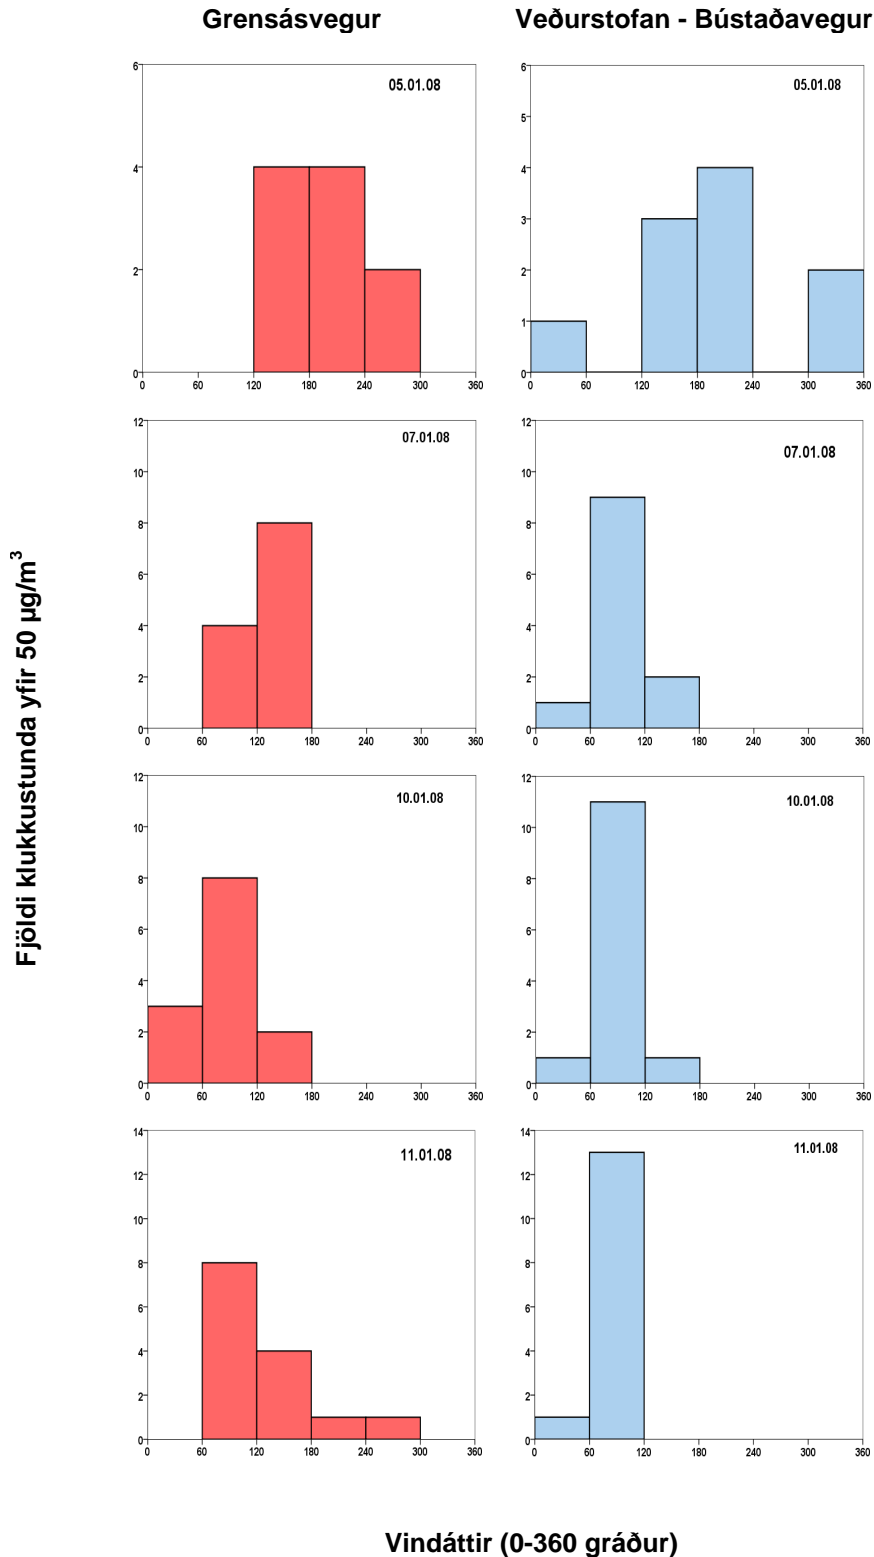
Viðauki III

Tíðni vindáttá þá daga sem svifryk (PM10) fór yfir heilsuverndarmörk og hægt var að rekja mengun til umferðar. Einungis voru skoðaðar vindáttir þegar styrkurinn mældist yfir $50 \mu\text{g}/\text{m}^3$ og eru hér notaðar klukkutímameðaltöl. Gögn voru notuð frá Grensásvegi og Veðurstofunni – Bústaðavegur.

Þann fimmta janúar voru breytilegar áttir en þegar styrkur svifryks (PM10) fór yfir 50 µg/m³ voru austlægar og suðlægar áttir áberandi, á bilinu 120° – 240° sem mældust bæði við mælistöðina við Grensásveg og við mælistöð Veðurstofunnar við Bússtaðavegin. Þetta er vísbending um að mengun geti verið að berast m.a. frá Kringlumýrarbrautinni og Bússtaðaveginum og magnast upp með mengun frá Miklubrautinni. Til að geta metið nákvæmlega uppsprettur mengunar hefði þurft mæla vindáttir í farstöðinni.
